**ВЫПУСКНАЯ КВАЛИФИКАЦИОННАЯ РАБОТА**  
(бакалаврская работа)

На тему: «Методики консервации и реставрации декоративных росписей на  
примере интерьера Синагоги Адес (Иерусалим)»

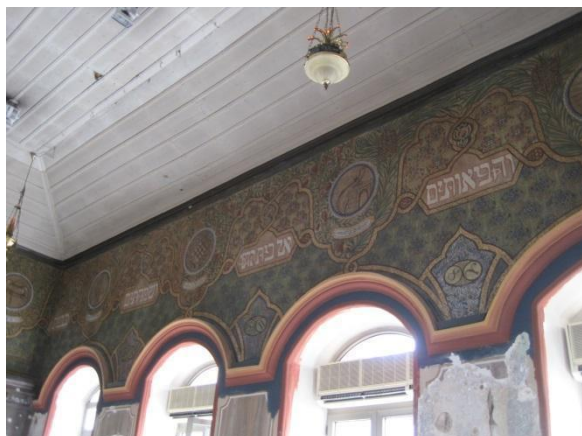
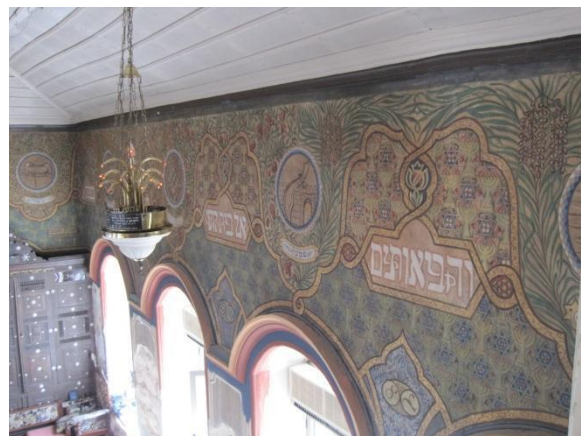
Приложение 6 – Верхняя часть – настенные росписи южной стены

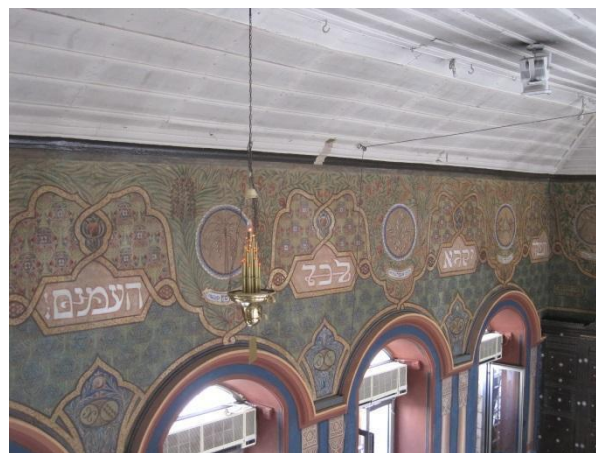
## Приложение 8 – Верхняя часть – настенные росписи северной стены

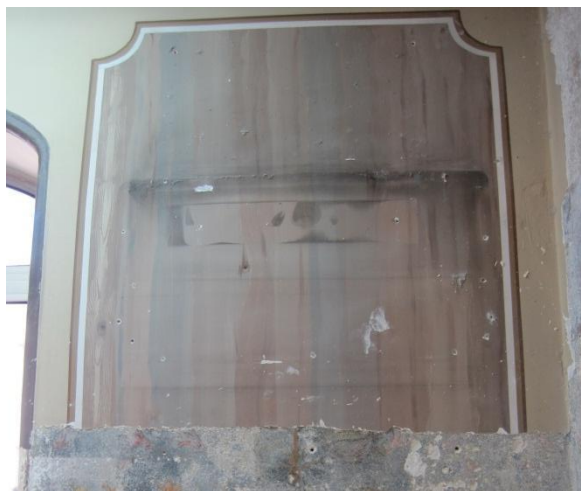
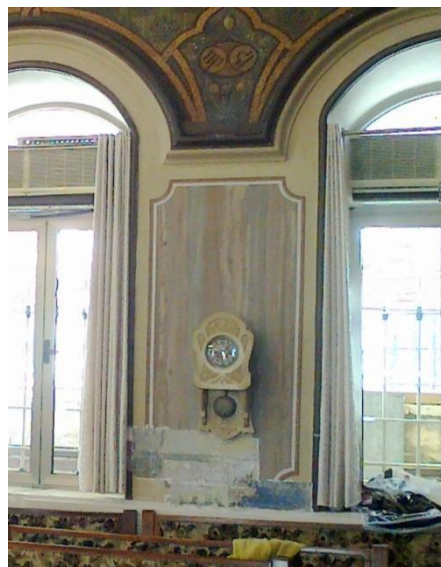
## Приложение 9 – Нижняя часть – окраска стен в коричневых тонах

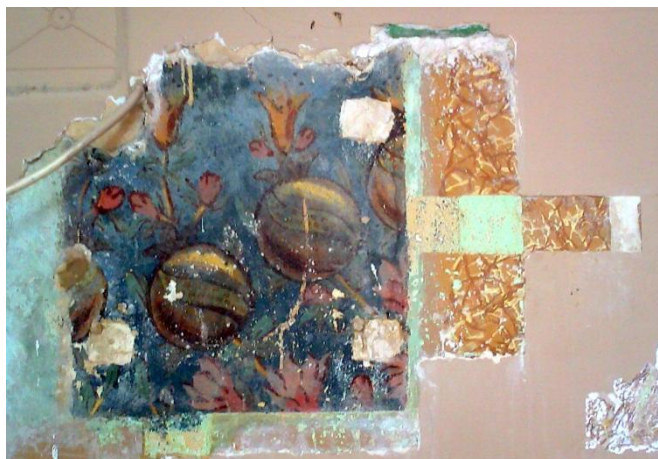
Приложение 10 – Оригинальная настенная роспись за памятными досками

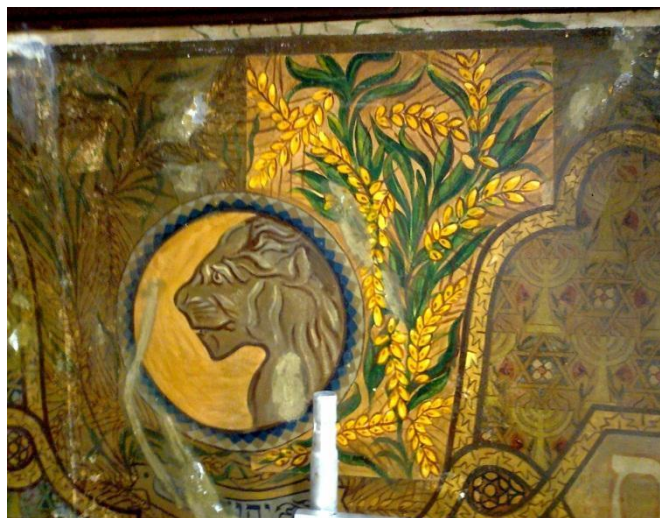
Приложение 15 – Верхняя часть – ранние вмешательства в юго–восточном  
углу

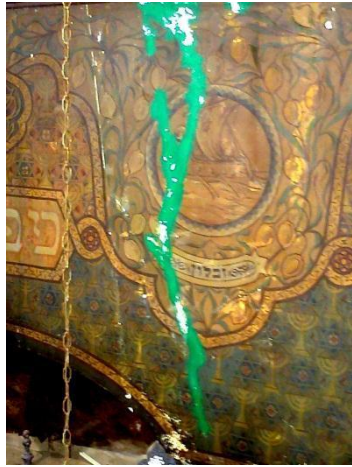
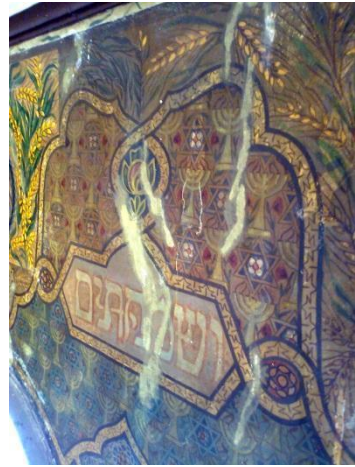
Приложение 16 – Трещины, обработанные грубо и неэстетично

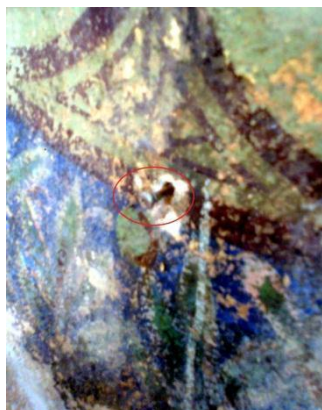
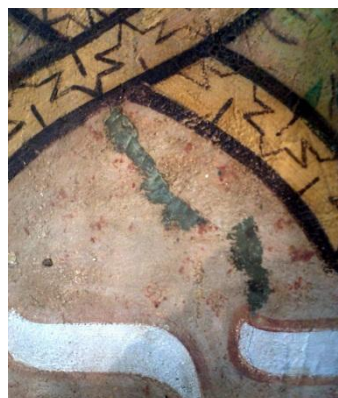
## Приложение 18 – Остатки контактного клея и гвоздя

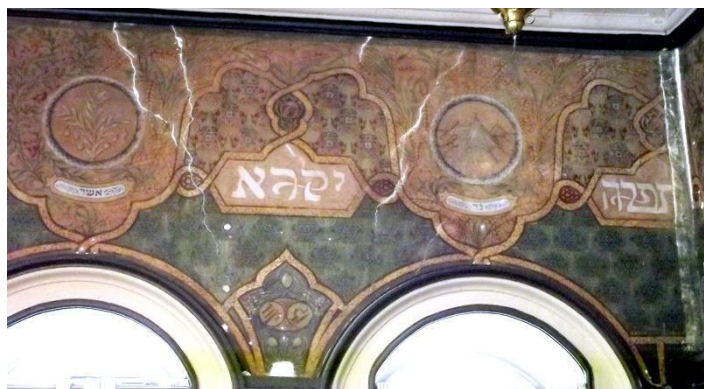
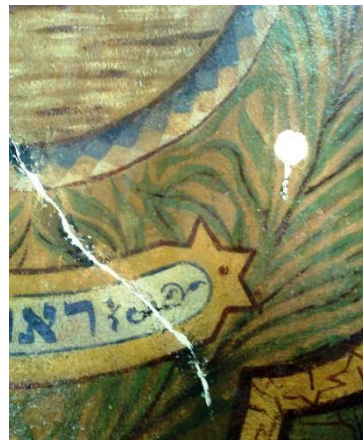
## Приложение 19 – Трещины и осыпание штукатурки

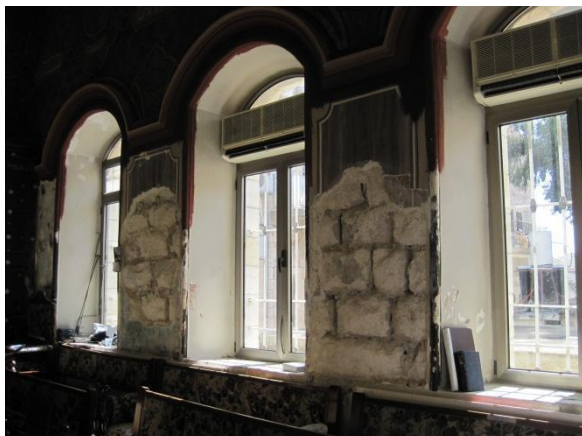
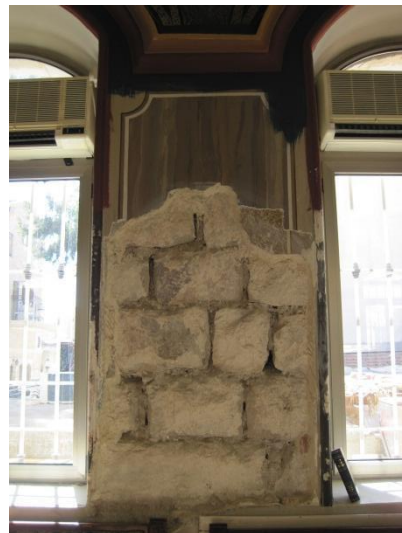
## Приложение 20 – Осыпание штукатурки, вызванное влажностью

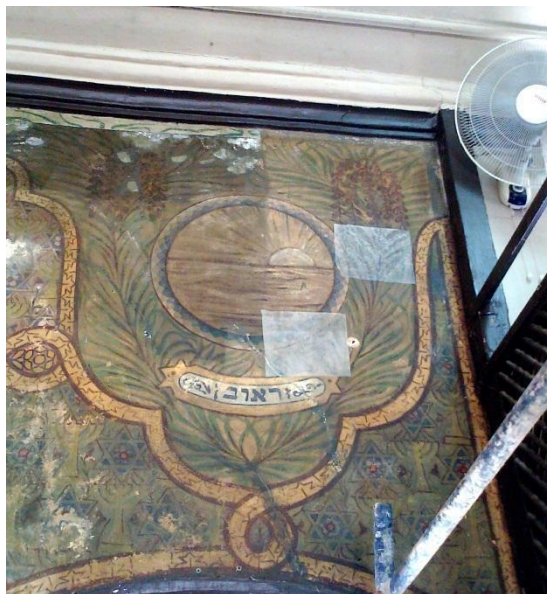
Приложение 21 – Химическая (влажная) очистка – удаление клея с помощью японской бумаги, пропитанной растворителем (верхняя часть)

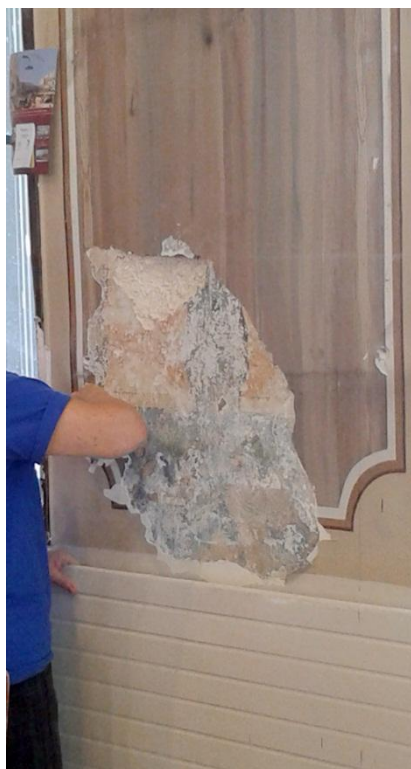
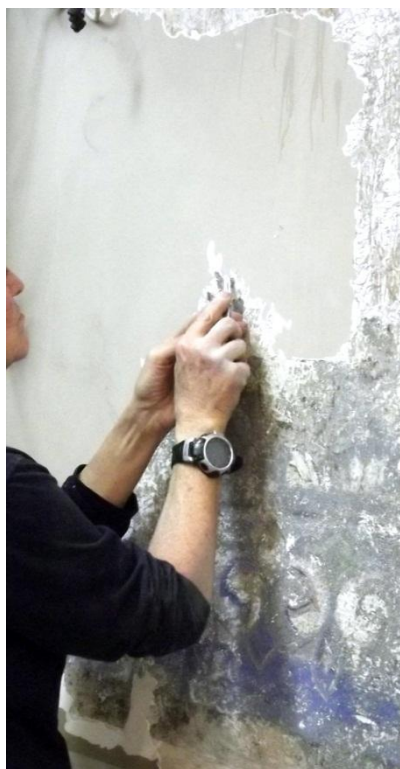
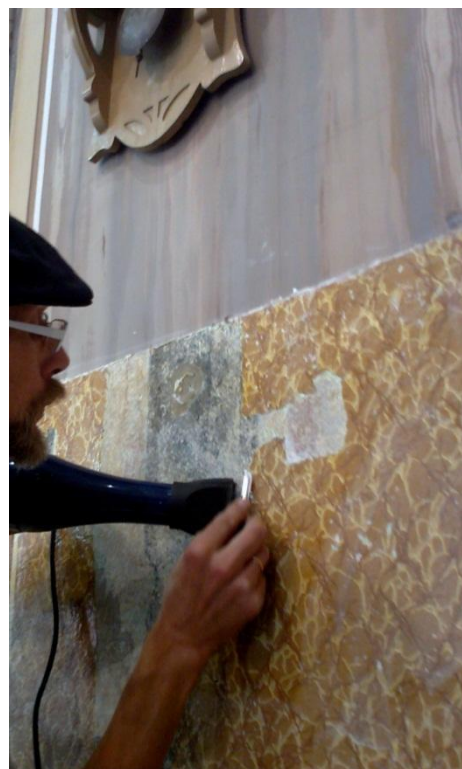
Приложение 22 – Удаление поздних слоев краски с помощью механических инструментов (нижняя часть)

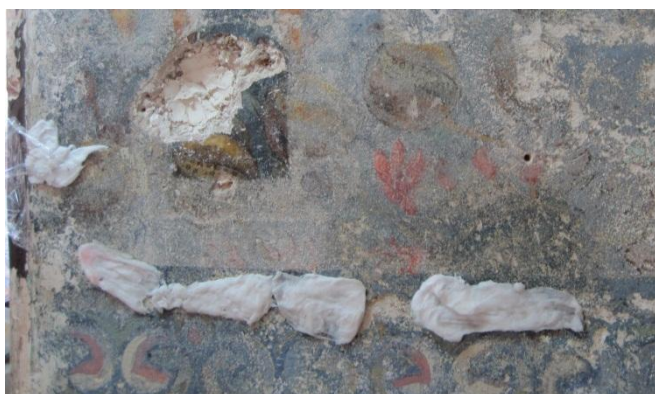
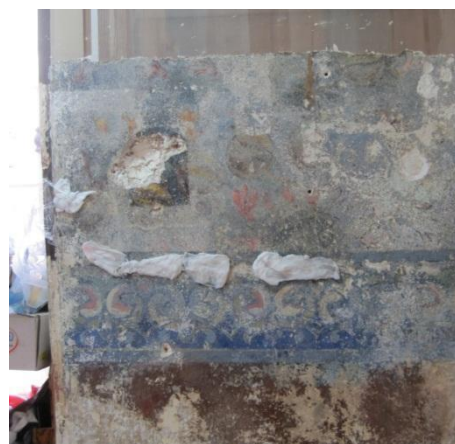
## Приложение 23 – Удаление слоев краски с помощью наложения компрессов

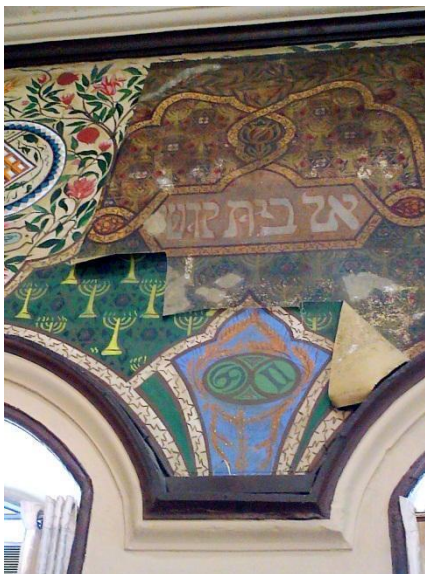
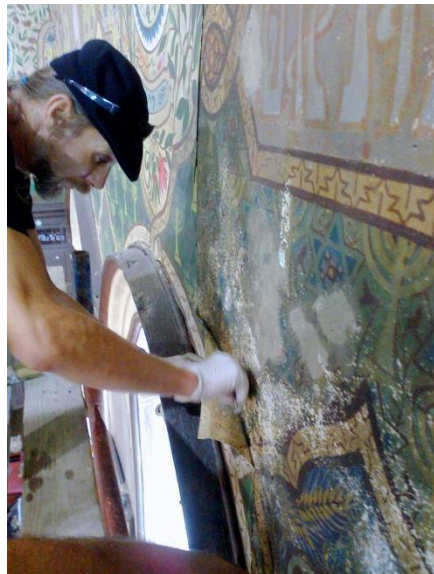
Приложение 24 – Удаление фрагментов ткани с помощью растворителя и  
скальпеля

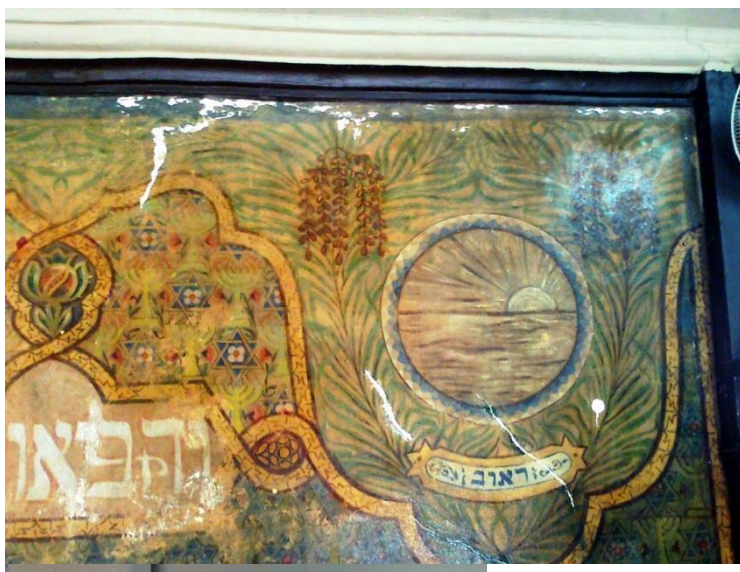
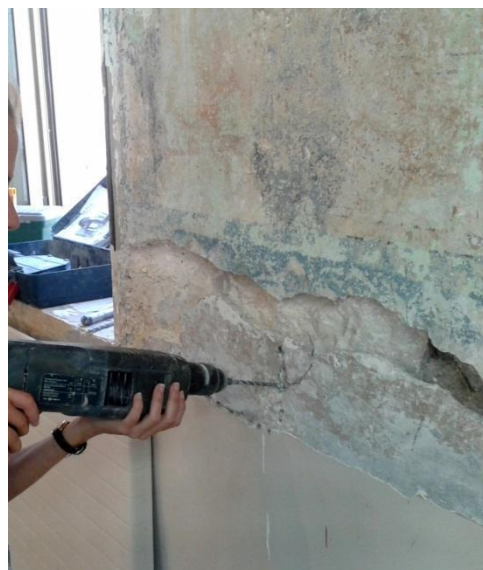
## Приложение 25 – Механическое раскрытие трещин

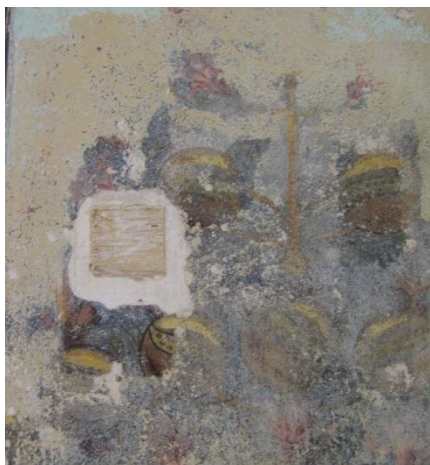
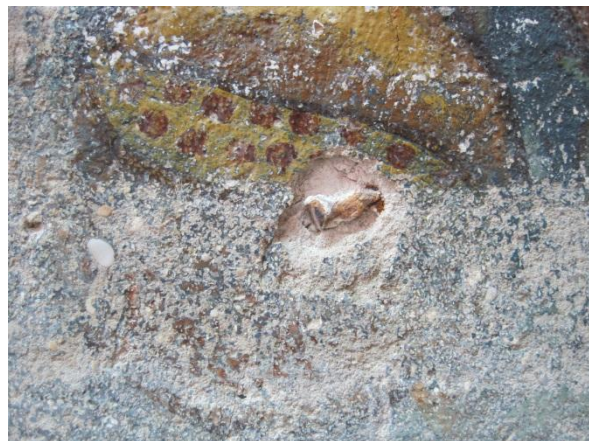
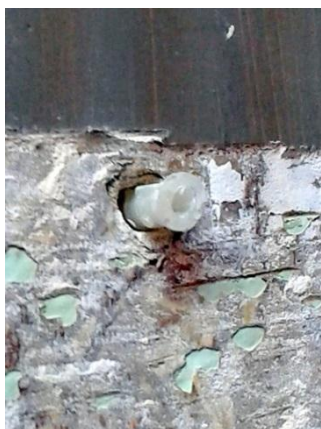
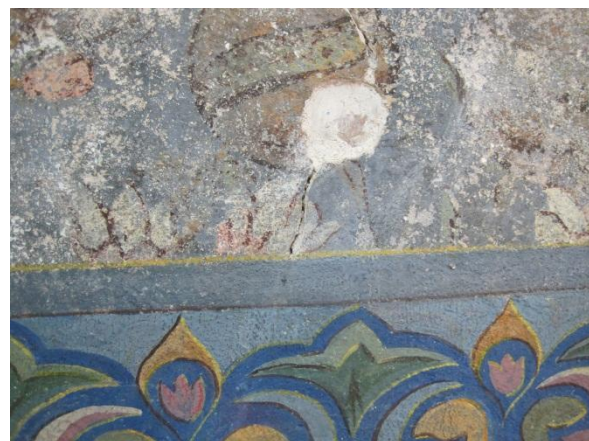
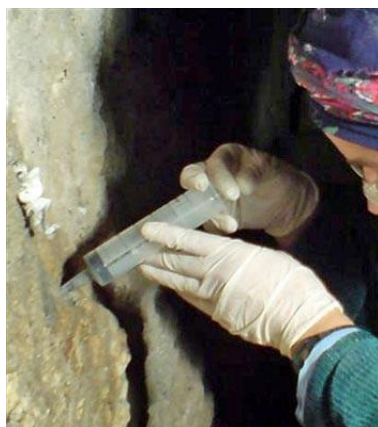
Приложение 26 – Заделка отверстия после их извлечения

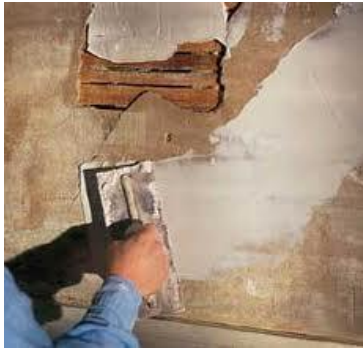
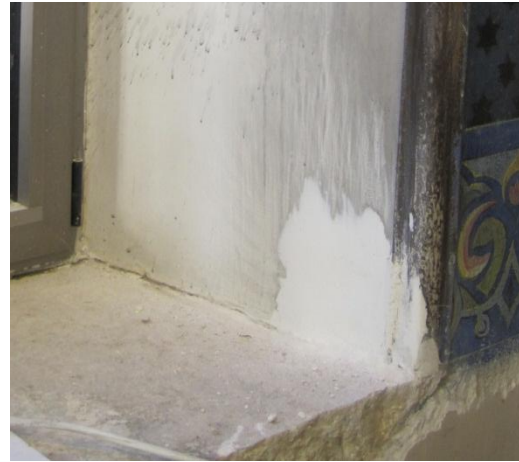
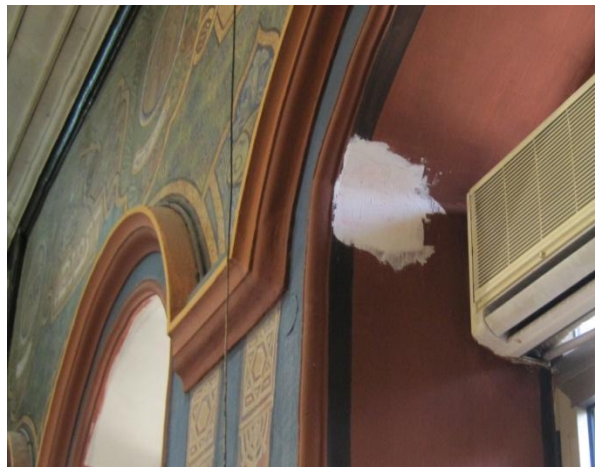
## Приложение 27 – Первый слой – грубая штукатурка

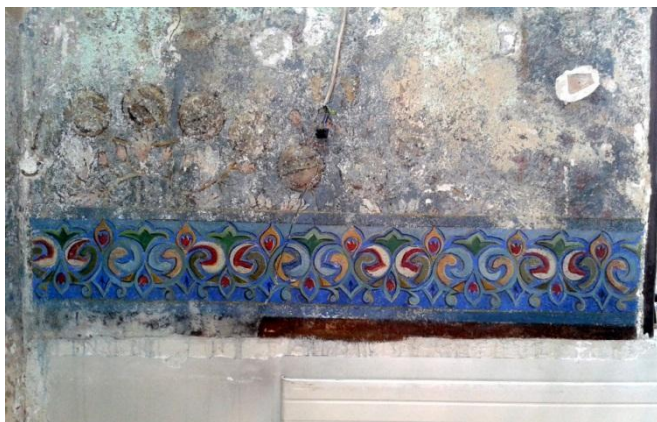
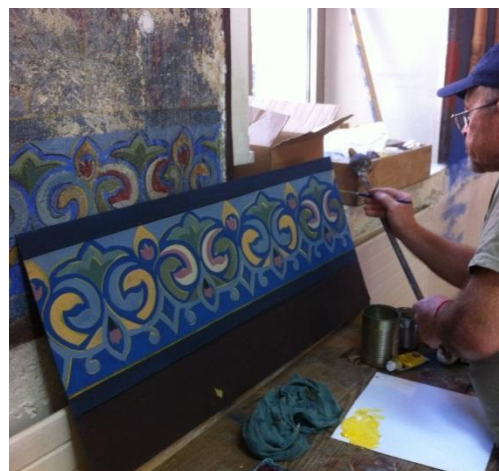
Приложение 28 – Восстановление рисунка акриловыми красками,  
идентичными оригинальным цветам

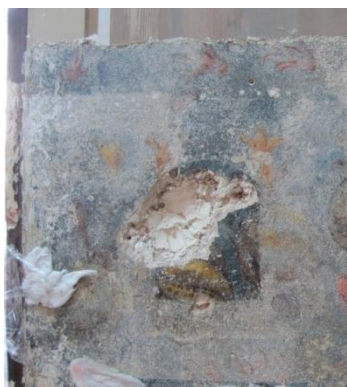
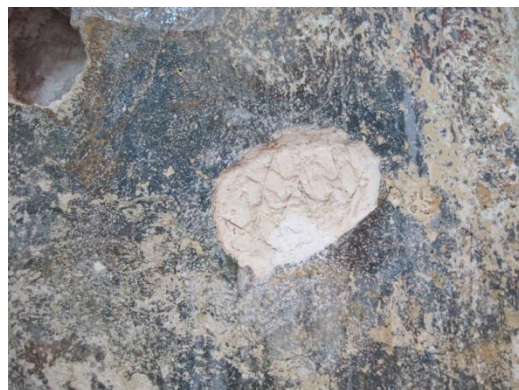
## Приложение 29 – Заполнение (закрытие) лакун

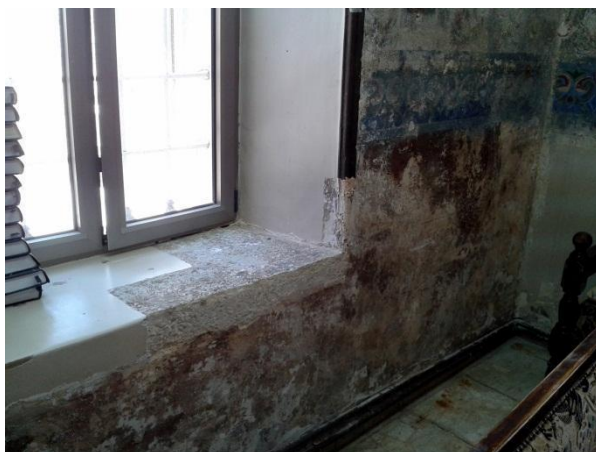
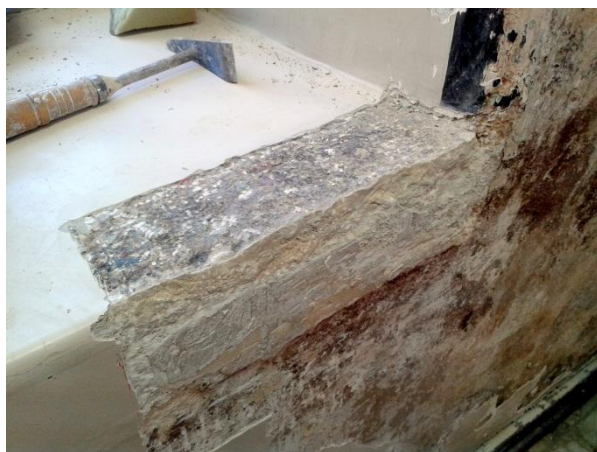
### Приложение 31 – Удаление штукатурки над подоконниками окон
